Mange har siden det nye digitale-sendenets idriftsættelse 1. november 2009, oplevet problemer med, at få et godt billede eller har oplevet "sort skærm". Dette skyldes oftest, at antenneinstallationen ikke er HF tæt hvilket er et krav til antenneinstallationer i dag, efter overgangen til digital TV.

Hvad forstås der så ved en HF (højfrekvent) utæt installation?

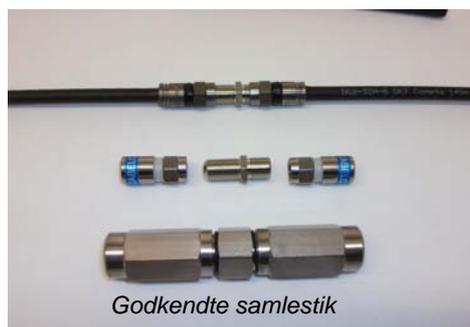
Her er to typer antennestik. Antennestikket til højre er den mest benyttede, men kan ikke længere benyttes, det er ikke HF tæt. Typen til venstre er HF tæt og godkendt. Huset er støbt aluminium

Til venstre et godkendt stik og til højre et meget brugt, men rigtig dårligt stik

Plastik vinkelstikket har været meget anvendt på det antennekabel der forbinder TV'et med antenneåsen, og for at gøre det rigtig skidt, så sidder der plastik vinkelstik i begge ender. Andre årsager kan være dårlige samlinger og splittere.

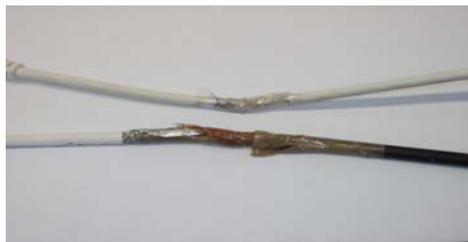
Til venstre ses godkendte samlemuffer, og til højre ikke godkendte

Billedet til højre viser eksempler på hvordan det absolut ikke skal se ud

Har man samlinger på Antennekablerne, skal også her benyttes HF godkendt udstyr.

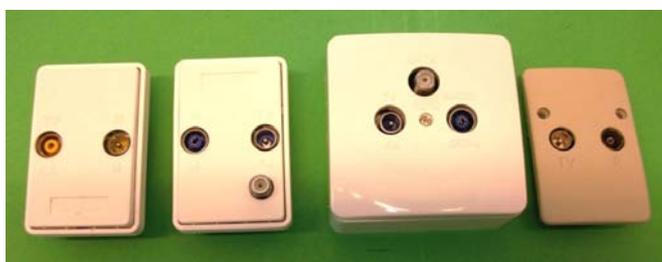
Antennestikdåsen i væggen skal naturligvis også være HF tæt. Her er vist 3 forskellige som ser meget ens ud, men ved nærmere eftersyn kan man, når man vender dem om på bagsiden se forskellen. Stikdåsen helt til højre mangler metalkappen der skal beskytte mod indstråling

Vægstikdåser, den længst til højre er ikke godkendt

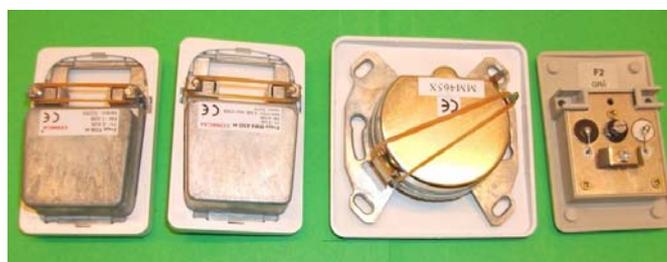
Vægstikdåser, den længst til højre er ikke godkendt

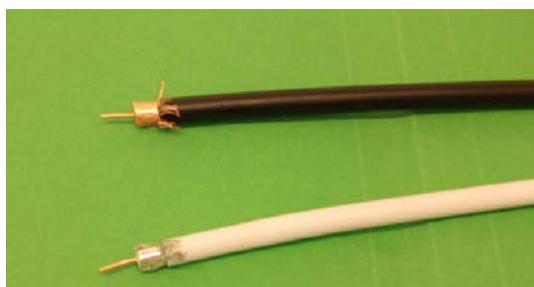
Mange byggemarkeder sælger enkeltskærmede kabler, kablerne skal være dobbeltskærmede hvilket vil sige, at der både er en folieskærm og en "kobberstrømpe" under den yderste plastkappe. Se billedet herunder.

Dobbelt afskærmning

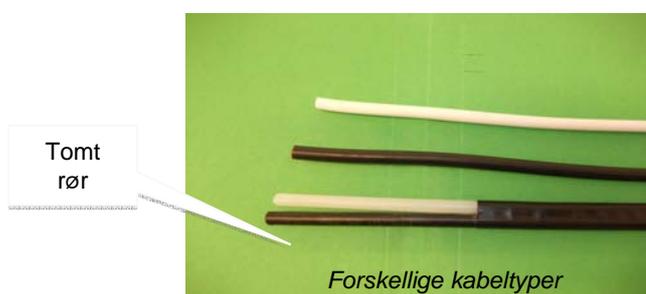
Kabler med grå og hvid plaskkappe må kun benyttes Indendørs. De sorte kabler er beregnet til nedgravning. Bemærk, at det nederste kabel er af den type der har et tomt rør ved siden af coax-kablet, det beregnet til, at man på et senere tidspunkt "blæse" en fiber igennem røret

Forskellige kabeltyper

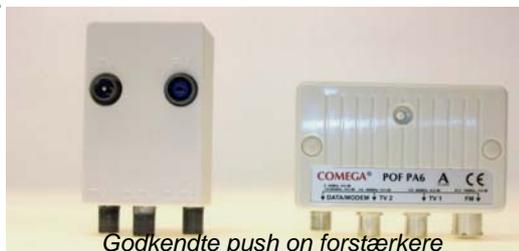
Godkendte push on forstærkere

Herunder er vist to godkendte forstærkere, billedet til venstre, og billedet til højre ikke godkendte forstærkere

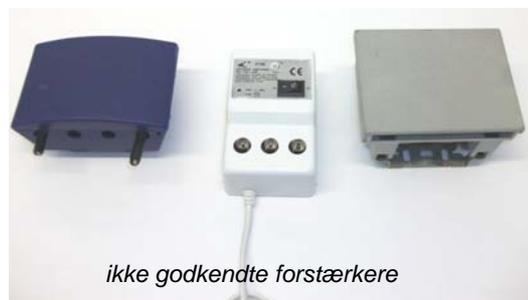
ikke godkendte forstærkere

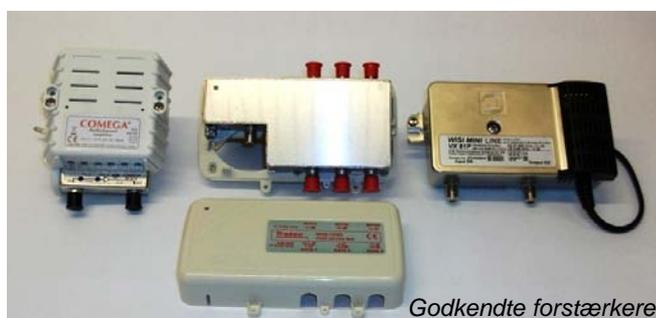
Godkendte forstærkere

Det bedste resultat får man ved, at udføre installationen med forstærkere og fordelere der benytter F-connectorer.

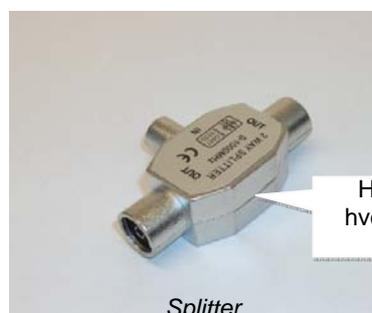
Splitter

Disse er som oftest udført af 2 halvdele. Som man kan se på billedet til højre, efterlader sammensætningen en lille sprække mellem de to halvdele. Denne sprække er endnu en årsag til utæthed.

Splitteren skal være udført i ét hus, eventuelt loddet sammen

En anden hyppig årsag til utæthed i installationen er signal-splittere som påsættes antennedåsen for at opsplitte signalet til fx 2 TV.

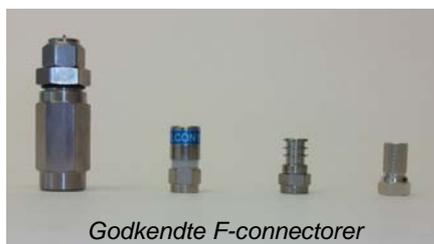
Godkendte F-connectorer

F-connectorerne skal spændes med en nøgle. (Se billederne af F-connectorer nederst på siden)
